ANALISI DELLE CRITICITÀ:

Analisi delle Criticità

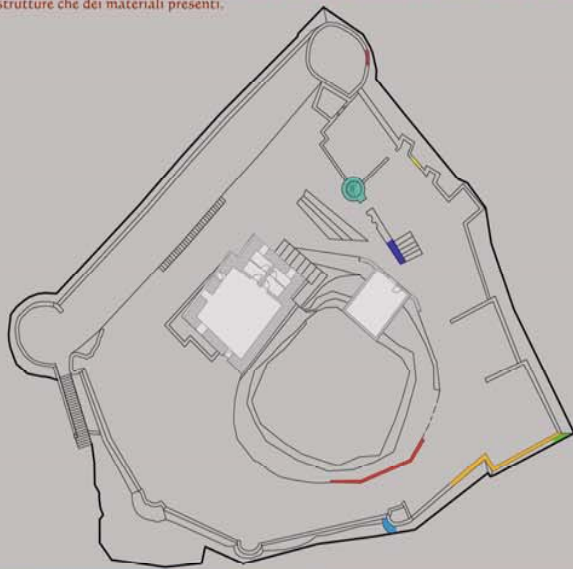
SCARNITURA GIUNTI DI MALTA:

È evidente nelle strutture murarie originarie del castello. Questa tipologia di degrado si manifesta con la perdita di materiale, il quale invecchiando diventa pulverulento e facilmente lavabile. Tale degrado lo si ritrova nelle parti più esposte agli agenti atmosferici, le quali avrebbero bisogno di una continua manutenzione.

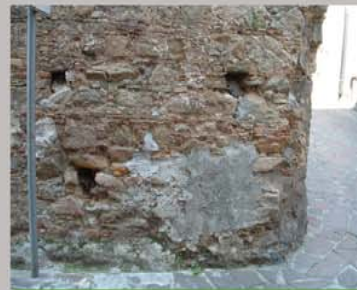
AGGIUNTE:

Accostamenti di tipologie murarie diverse a quelle originarie del manufatto, messe in opera in epoche successive non troppo lontane, probabilmente per sopprimere a crolli delle strutture preesistenti. Vengono considerate come vere e proprie forme di degrado antropico, in quanto sono facilmente leggibili le diversità materiche e tessiture con le antiche strutture adiacenti. Probabilmente le sovrastrutture della Torre Normanna (a ds nella foto) sono state fatte con materiale di risulta del Castello, ma con tecnica costruttiva e legante visibilmente diversi dall'originale.

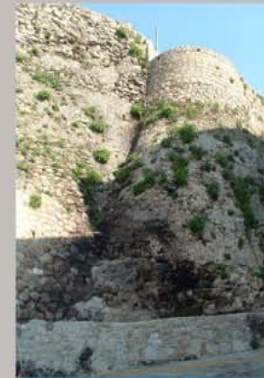
LESIONE:

Interessa tutta l'altezza della Torre Normanna. Le possibili cause possono essere di varia natura, le prime ipotesi ricadono su: aumento dei carichi agenti, diminuzione della sezione resistente, eccessiva spinta del materiale retrostante.
