RELAZIONE TECNICA ILLUSTRATIVA

Con il presente progetto preliminare si intende descrivere gli interventi di CONSOLIDAMENTO DI UNA SCARPATA IN FRANA SULLA BRETTELLA STRADALE VIA "SIDARE EX NOTARMELLI-FONTANA VECCHIA". Le soluzioni progettuali proposte si sono basate sulle condizioni geomorfologiche e geotecniche dell'area in esame, ottenute da accurate analisi territoriali e dai precedenti studi geologici - geotecnici condotti in seguito a agli eventi di dissesto idrogeologico del 12 e 13 gennaio 2009. In particolare l'evento franoso verificatosi nell'inverno del 2009 ha causato ingenti danni all'infrastruttura viaria, chiusa al traffico con apposita ordinanza comunale di chiusura. La chiusura di detta Bretella ha comportato una serie di disagi alla circolazione stradale, infatti attualmente il traffico pesante, sia commerciale che per il trasporto di persone, è deviato per le vie del centro storico, il che implica la circolazione a senso unico alternato con la necessità da parte della polizia municipale di scortare i mezzi pesanti in transito. I disagi alla circolazione si ripercuotono inevitabilmente sulla vita dei cittadini, turbata e messa a repentagli dalla circolazione dei me

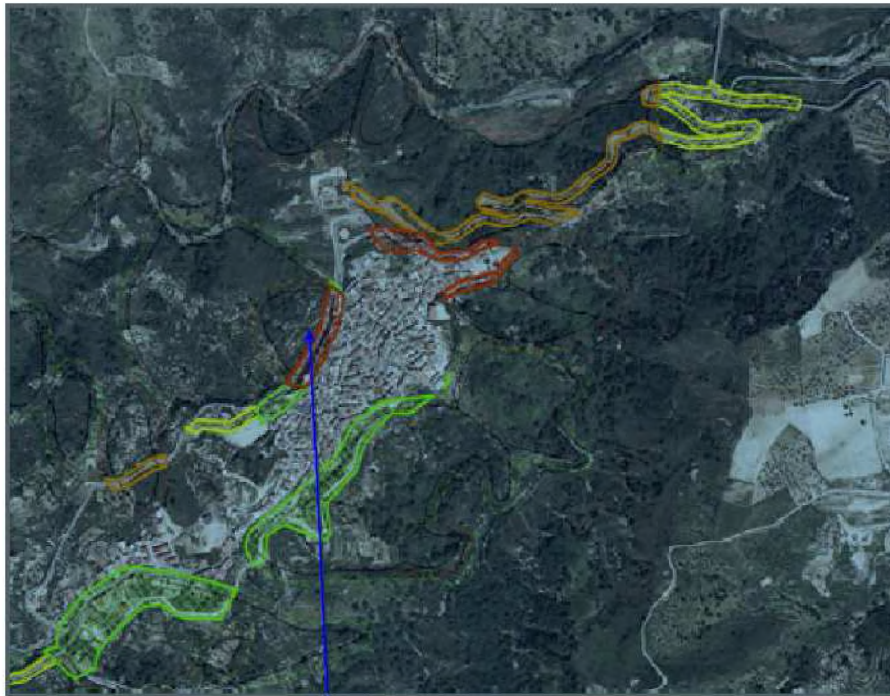
Figura 1. Stralcio Elaborato 15.2, Tavola 079-123 PAI. Perimetrazione delle aree a rischio e/o pericolo di frana.

Il tratto della strada " Via Sidare ex Notarmelli-Fontana Vecchia" coinvolto nel fenomeno di dissesto idrogeologico del 12 e 13 gennaio 2009, ricade nel Piano Stralcio di Bacino per l'Assetto Idrogeologico (PAI), nella zona a rischio frana R4 molto elevato, connesso alla frana per scorrimento attiva denominata SAT4.1 (Vedi fig.1 e 2).

Area interessata dall'intervento

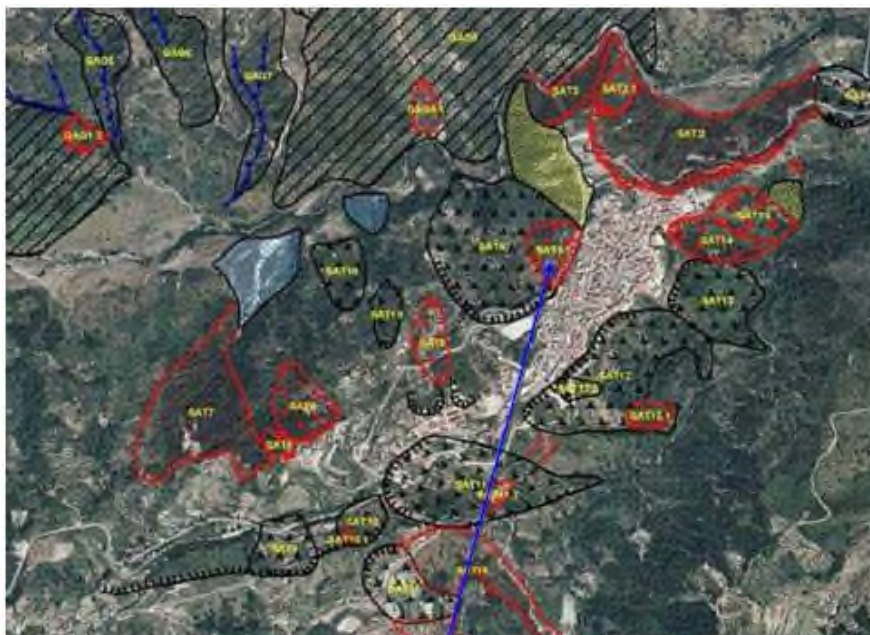
Figura 2. Stralcio Elaborato 15.1, Tavola 079-123 PAL. Cartografia e classificazione dei fenomeni franosi.

Area interessata dall'intervento.
Si noti la perimetrazione della
frana SAT4.1

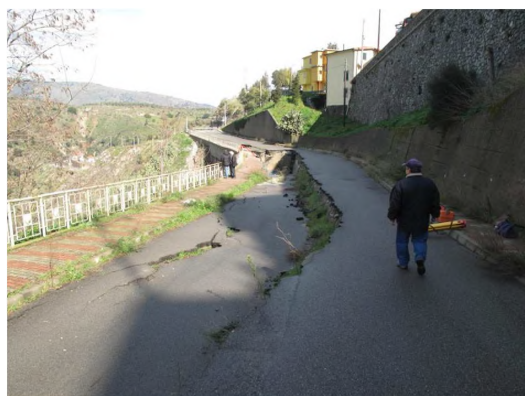
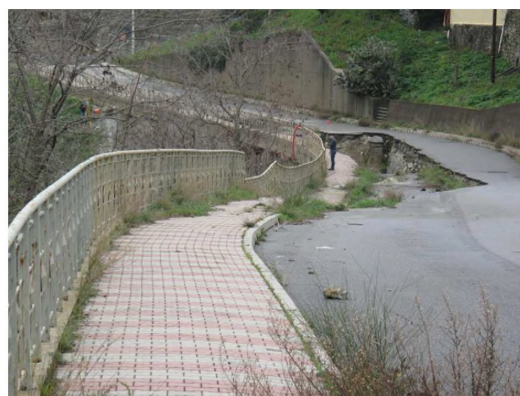
fig. 3-4: vistoso cedimento della sede stradale per un tratto di circa 55m

a) la porzione di strada compresa tra le sezioni di progetto nn. 7/8 e 13/14 ha subito un vistoso cedimento che ha determinato l'abbassamento del piano viario della corsia di valle della carreggiata per un tratto di circa 55m) e lo svuotamento del corpo stradale nel tratto successivo di circa 40m, si vedano fig 3-4-5-6.

Vista la caratterizzazione e la modellazione geologica del sito e quindi accertata la profondità della superficie di scorrimento del pendio ad una quota pari a 6 metri circa dal piano passante per la base dei micropali della paratia venuti a giorno, per la messa in sicurezza del pendio e quindi della Bretella stradale, si propongono i seguenti interventi di stabilizzazione:

- Paratia di pali in c.a. di grande diametro vincolata in testa con un cordolo;
- Muro di sostegno in c.a. in sommità alla paratia tirantato con un solo di ordine di tiranti e a sostegno del rilevato stradale ;
- Interventi di drenaggio a tergo della paratia con microdreni sub-orizzontali per la riduzione delle pressioni interstiziali;
- Riprofilatura della scarpa del rilevato stradale e protezione dell'erosione dalle acque superficiali con piantumazione di arbusti;
- Rifacimento del rilevato e del manto stradale;
- Fossi di guardia-caditoi-cunette per la regimentazione delle acque superficiali.

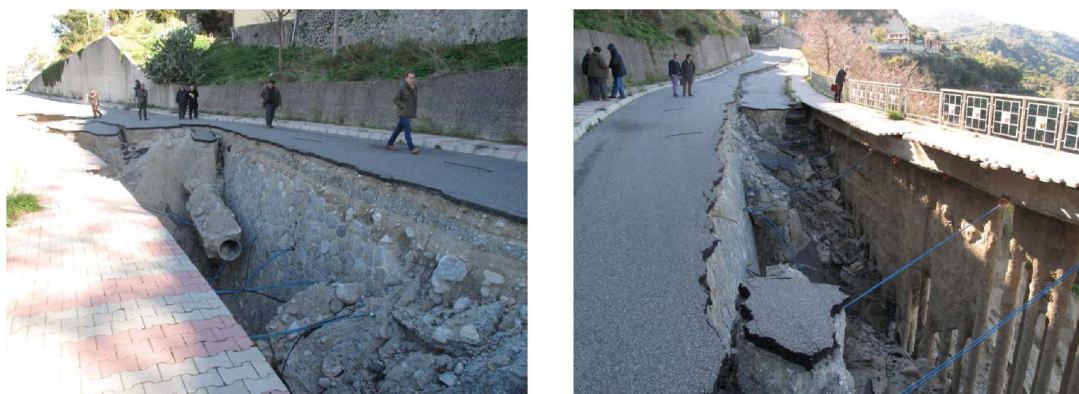
fig. 7-8: svuotamento del rilevato stradale-messa a giorno di un originario muro di sostegno

c) la messa a giorno di un originario muro di sottoscarpa in muratura di pietrame a sostegno del preesistente tracciato stradale (fig.7-8)

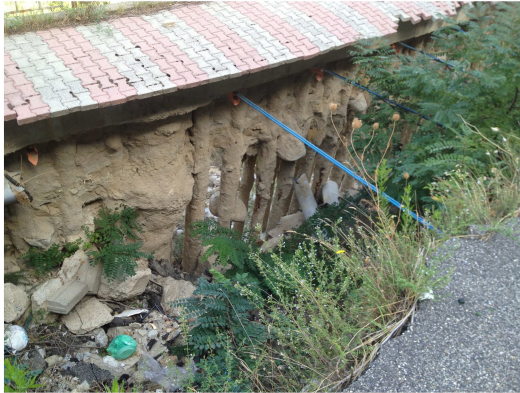
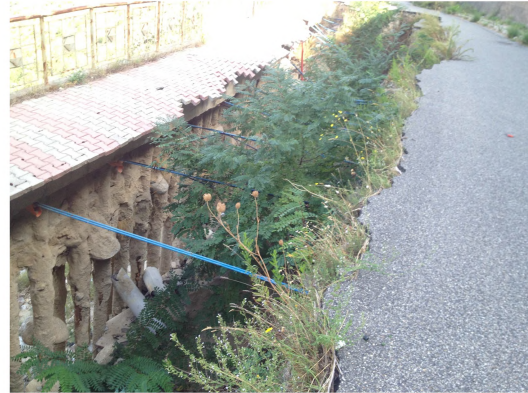
fig. 9-10: svuotamento del rilevato stradale tra il vecchio muro e la paratia di micropali

d) lo svuotamento della porzione di rilevato stradale compreso tra la paratia e l'originario muro di sottoscarpa in pietrame (fig.9-10)

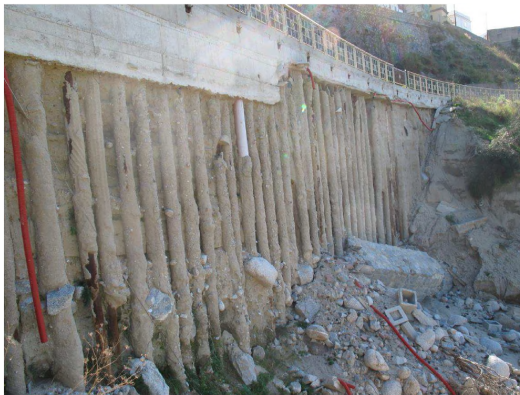
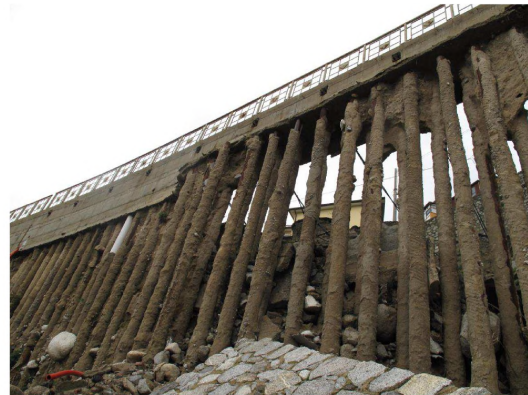
fig. 11-12: dilavamento del rilevato stradale e conseguente messa a giorno della paratia

e) il dilavamento della scarpata di valle della strada e la conseguente messa a giorno della paratia di micropali (fig. 11-12)

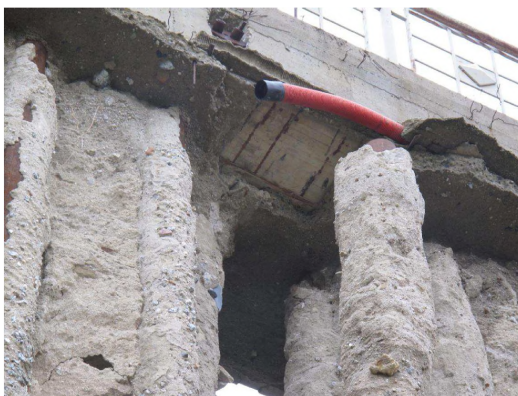
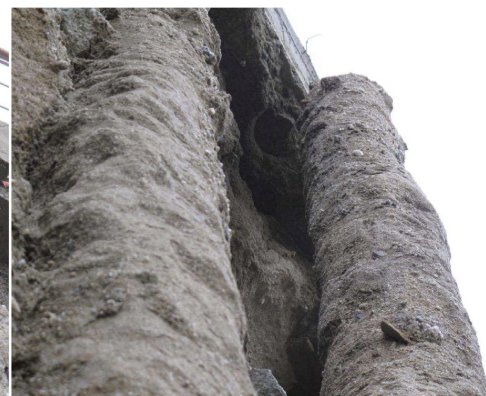
fig. 13-14: cedimento cordolo e rottura di tre micropali della paratia

f) il fenomeno di dissesto ha pesantemente coinvolto anche la paratia di micropali, determinando: la rottura del cordolo ed un cedimento localizzato poco più a valle della prima caditoia eil distacco di 3 micropali dal cordolo (vedi fig. 13-14).

Per la riduzione delle forze mobilitanti si è previsto la realizzazione di un paratia di pali in c.a. di grande diametro, tirantata in testa con un solo ordine di tiranti. La paratia sarà ancorata nello strato di terreno con caratteristiche geomeccaniche migliori, con lo scopo di trasferire azioni tangenziali resistenti lungo la superficie di scorrimento; nella scelta della profondità della paratia in c.a. si è tenuto conto della posizione della superficie di scorrimento.
